Norsk bygningsfysikkdag 2008

Foredrag:
**Bygningsfysikk og fukttekniske vurderinger
sett fra takstmannens ståsted.**

Anticimex v/ Roy Malmo Nilsen

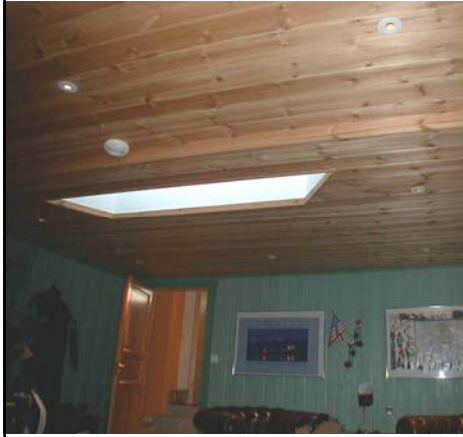
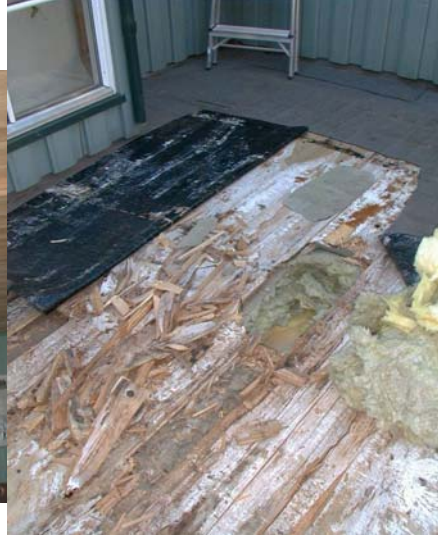
Downlights !!!

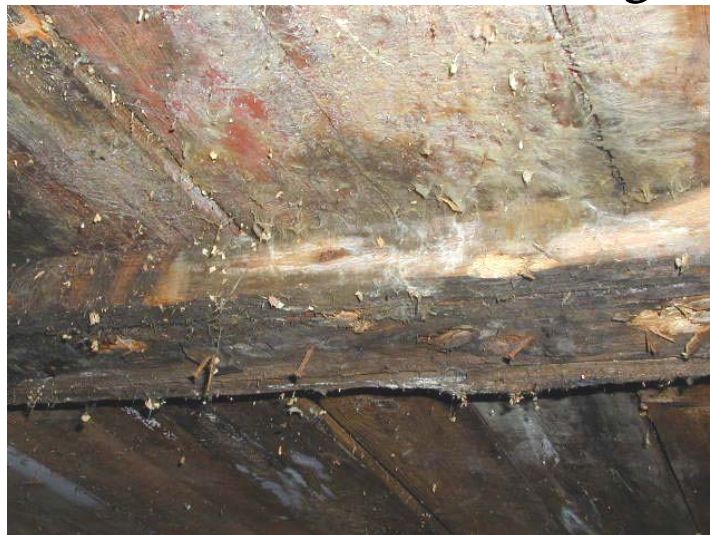
Kondensskade i himling

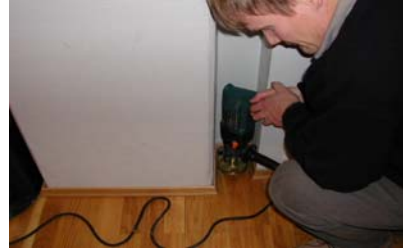
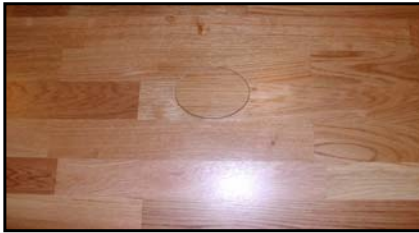
Hulltaking og spuns

- Boring i oppforet tregulv
- Helst på lite synlig sted og samtidig fuktutsatt
- Spuns for parkett

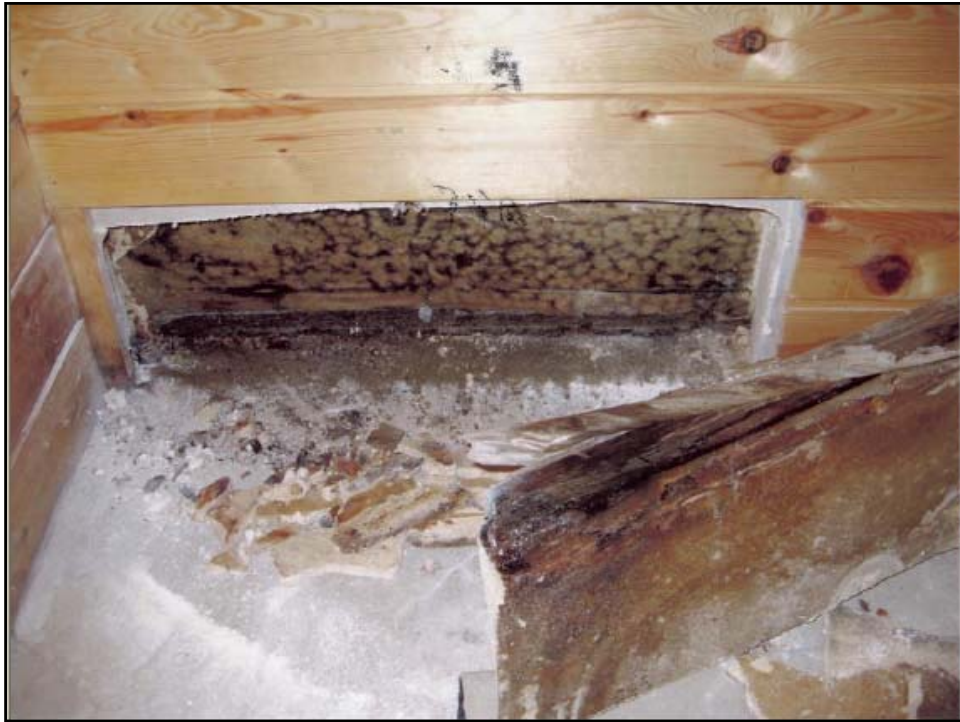
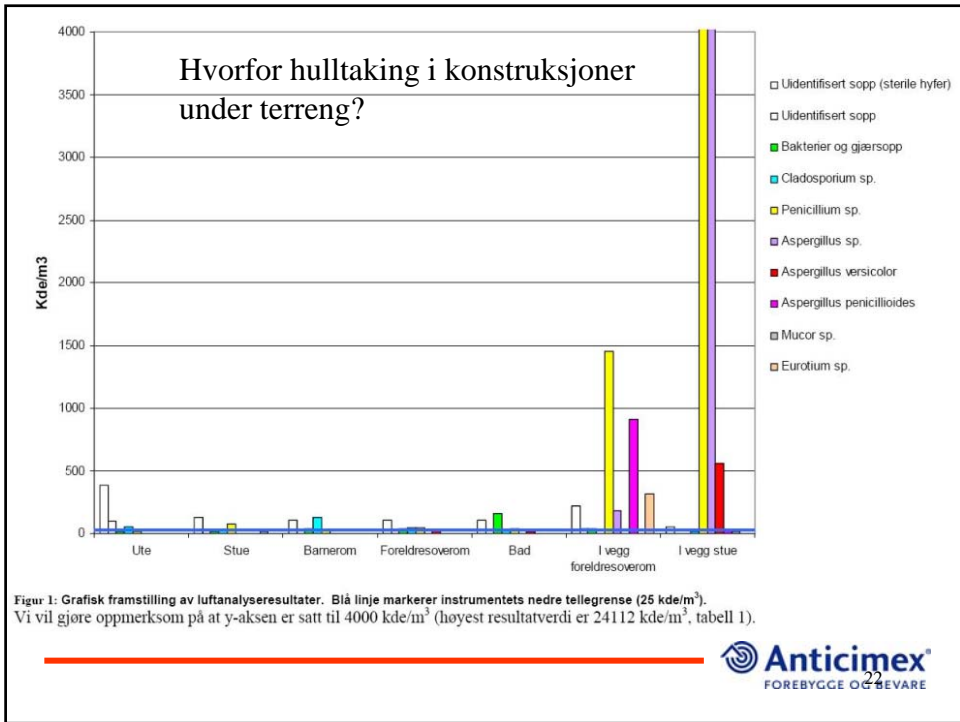
Yttervegg mot terreng

Feil:

1. Mye isolasjon
2. Plast
3. Papp mot mur

Kun hulltaking kan oppdage feilene!!

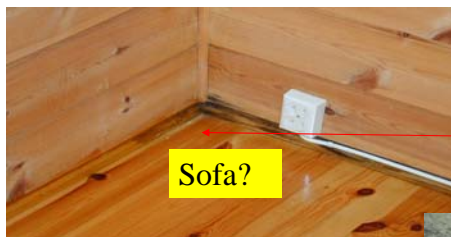
Sokkeletasje med 12 år gammelt bjelkelag/gulv over krypkjeller.
"Små" tegn i et hjørne av rommet indikerer fuktskade i bjelkelag.

Stubbloftsplate i krypkjeller er fullstendig begrodd med muggsopp

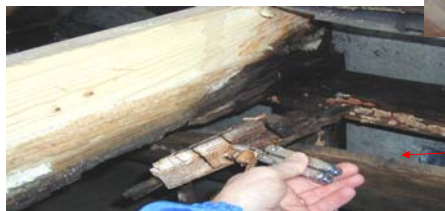
Bjelkelaget har store skader av sopp/råte.

Muggsopp under belegg i kjeller

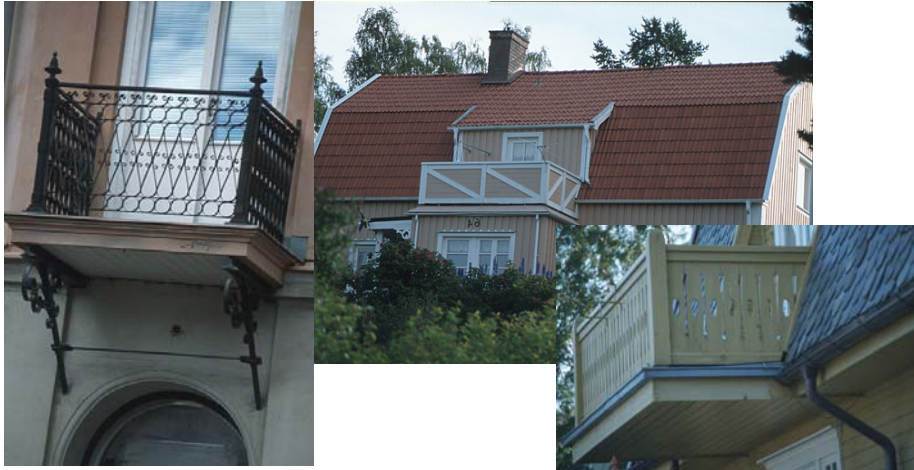
Terrasser og balkonger er risiko
